Dokumenttype
D&V Rapport

Dato
07. desember 2009
Rev. 27. marts 2013

BOBAKKEN 1-27

D&V PLAN.

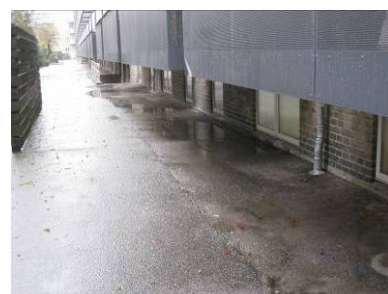
Belægning i gården

Belægninger i gården består af asfalt oven på et betondæk. Belægningen fremstår med revner i asfalten og en del sætninger og lunger i asfaltbelægningen. Der er mos og begroninger i revnerne.

Der er lunger i belægningen. Blandt andet ind mod facaden.

Der er lokalt i 2012 foretaget opretning af bagfald således at vandet ledes væk fra facaden.

- Forsegling af revner og opretning af lunger

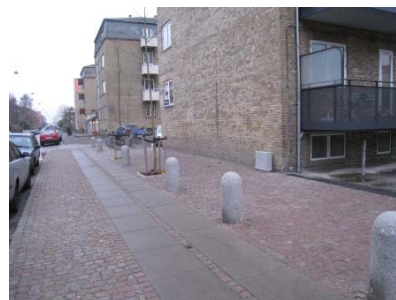
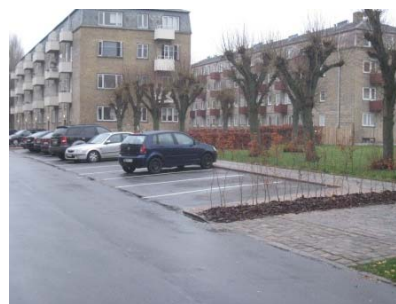
Belægninger på Bobakken 1-27

Der er i perioden 2011-2012 foretaget en omfattende renovering og omlægning af flise og asfaltbelægninger på Bobakken.

Der er etableret nye asfalterede parkeringspladser med skråparkering. Der er udlagt ny flisebelægning og ny chaussestensbelægning, samt etableret nye indgangs- og cykeløer.

Ved gavlene er der udlagt ny flise- og chaussestensbelægning.

Alle granittrappesten ved indgangsdørene er udskiftet.

- Der forventes ikke større D&V - aktiviteter i perioden frem til ca. 2025.
- Der afsættes et mindre beløb til opretning af mindre skader.

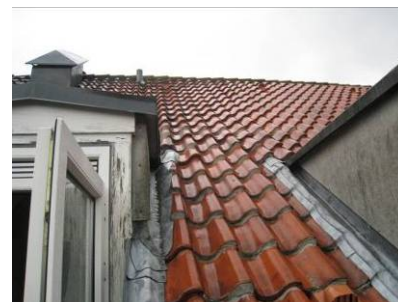
Tagfladen – røde teglsten fremstår i en rimelig stand. Det nederste af tagfladen svarende til lige op over boligen på 3 sal er perioden 2007-2009 blevet overstryget. Overstrygningen på tagfladen mod gårdsiden ved nr. 1 til 5, er udført i 2011.

Taggennemføringer som faldstammeudluftninger, ventilationskanaler, m.m. fremstår generelt intakt uden synlige tegn på defekter.

Fire udluftningshætter er udskiftet til tagsten.

Tagrender og tagnedløb er alle udskiftet i 2008/2009.

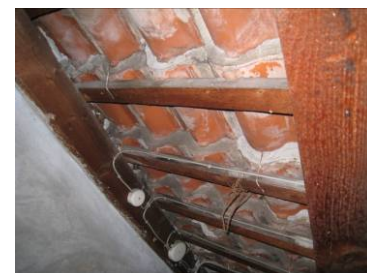
**Spidsloft**

Spidsloftet ved nr. 1 – 3 er besigtiget. Understrygninger er generelt intakte. Lokalt er der registreret to mindre huller mellem teglsten og taggennemføringer – Ventilations afkast nr. 1 og ved skakten i nr. 3. (Her er der mindre fugtaftegninger på gangbro.

Brandmuren ind mod nr. 5 fremstår intakt uden synlige tegn på skader.

Isoleringen (efterisolering med mineraluldsgranulat) er intakt, dog er en del af isoleringen faldet sammen eller er trådt ned.

- Gennemgang af over og understrygningen. Tætning af evt. huller. Taggennemføringer tjekkes og udbedres.

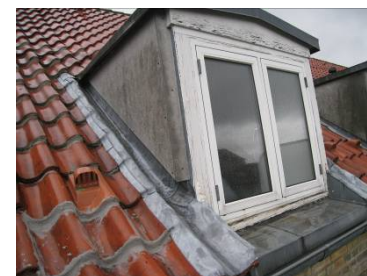
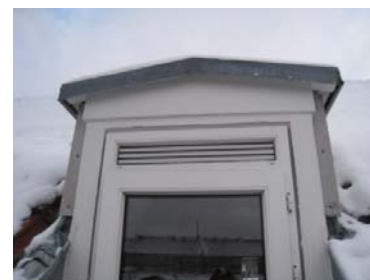
Kviste er renoveret i 2011 hvor nedbrudt træværk er udskiftet. Zinkinddækninger er udskiftet og tagpapdækningerne er udskiftet. De eksisterende eternitbeklædninger på flunkerne er ikke udskiftet.

Lokalt omkring kvistene er defekte tagsten udskiftet.

- Inddækninger eftergås og defekte inddækninger oprettes og træværket overfladebehandles / malerrepareres.

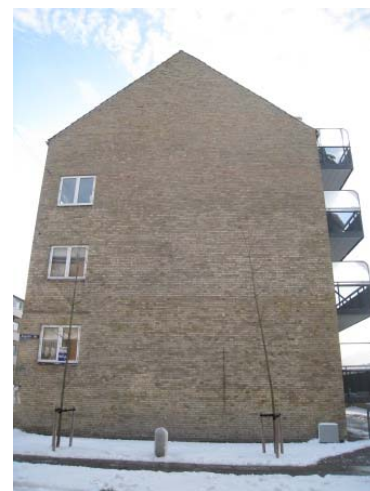
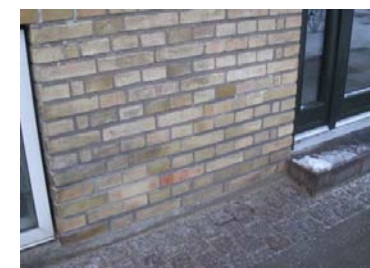
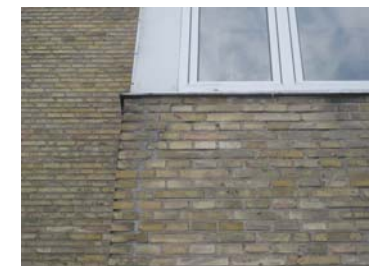
**Facader og gavle**

Generelt fremstår facader og gavle i en rimelig stand uden større tegn på skader.

På indgangssiden af Bobakken er de lokale nedbrydninger på de nederste 4-5 skifter over terræn, (som følge af fugtpåvirkninger og tørsaltning) blevet udbedret i 2010 / 2011.

Disse skader ses stort set ikke på gårdsiden. Kun enkelte områder med forvitret og nedbrudte mørtel fuger. Er på nuværende tidspunkt ikke reparationskrævende.

Herudover er der registreret mindre revner i murværket, blandet over vinduer. En del af disse revner er udbedret på 3. sal ifb. med udskiftning af tagrenderne.

På østgavlen ses en mindre revne under det ene vindue som skal holdes under observation.

- Lokal reparation af mørtelfuger, revner og udskiftning af sten.

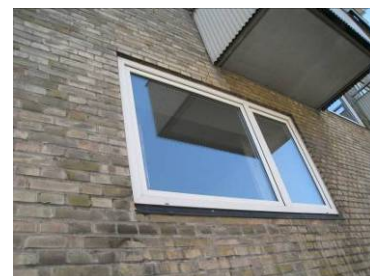
**Vinduer:**

Udvendigt fremstår vinduerne uden skader. Den elastiske fuge omkring vinduer er generelt intakt, men fugen viser tegn på nedbrydning idet fugen er meget hård. Vil på sigt forvitte og slippe.

Generelt er vinduerne intakte, vinduesliste er intakte og funktionsmæssig er vinduerne i orden.

Dog er der flere vinduer hvor håndtaget går stramt og hvor de store vinduespartier hænge lidt i hængselsiden. Skyldes almindelig slidtage – kan til dels afhjælpes med smøring og mindre justeringer.

- Justering og smørelse af håndtag og hængsler.

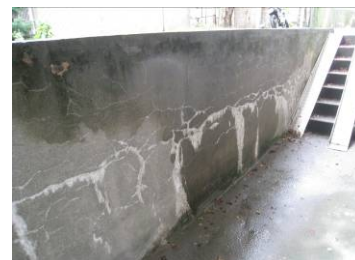
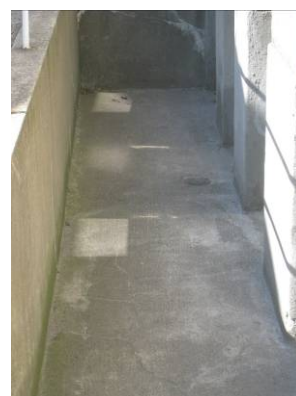
Kældertrapper

Ved kældertrapper ses en del pudsafskalninger på kælder-vægge og på trappevægge.

På trappevægge / vangen ses, på to af trapperne større pudsafskalning på oversiden af trappevæggen

Der er en del revner i trappevæggen med udfældninger, samt revner i trappe bunden.

Ved den ene trappe mangler lukning af fuge mellem asfalt og trappetrin.

Rækværk er intakt. Overfladebehandling er nedbrudt med tegn på mindre korrosion og afskalninger. Funktionsmæssig i orden

- Udbedring af revner, udfældninger og puds- og dæklagsskader. På sigt skal trappebunden udskiftes, inden for de næste 5-10 år.

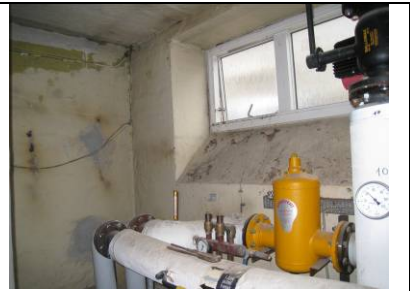
Overflader i kælder, cykelkælder, vaskekælder, m.m.

Der ses områder med fugtpåvirkninger på ydervæggene med puds og malingsafskalninger til følge.

Der ses en del reparationer af fugtskader på ydervæggene.

Generelt fremstår kælderens rimelig tør.

- Puds og malerrepræparation af afskalninger og misfarvninger.

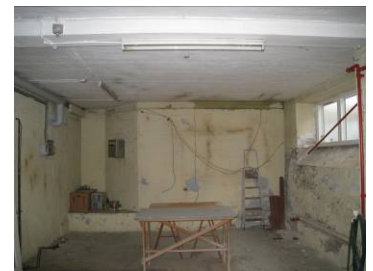
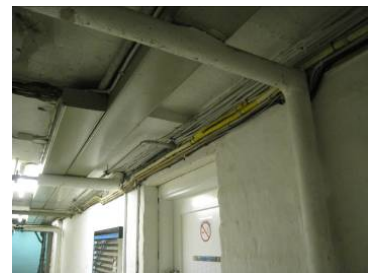
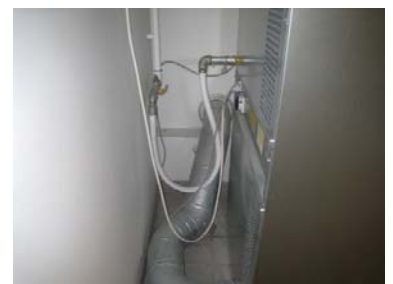
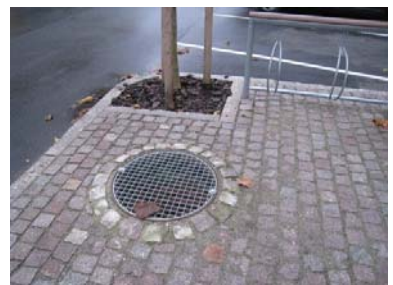
Installationer

Der er foretaget oprydning af løse kabler som har hængt på væggen uden, at være fastgjort forskriftsmæssigt.

Faldstammer og afløb fra lejlighederne er udskiftet og fremstår intakte og funktionsmæssigt i orden.

Øvrige installationer fremstår intakte og funktionsmæssigt i orden, i relation til bygningens alder og brug.

Er udskiftet til PIR styring 2008/2009 og fungerer tilfredsstillende.

Den udvendige belysning ved kældetrapper er udskiftet og fungerer tilfredsstillende.

Belysning i kælder virker tilfredsstillende. I cykelrum er belysningen udskiftet til PIR styring.

I tørrerum er der fra tørretumblerne etableret nyt afkast til dampbrønde i cykeløerne.

- El-tjek, af installationer, herunder den udvendige belysning.
- Afkast fra tørretumbler eftergås og dampbrøndene tjekkes og tømmes blade mv.

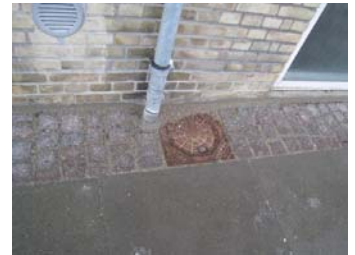
Kloak

I forbindelse med renovering af terrænbelægninger i 2011-2012 er der foretaget TV-inspektion af regnvandsledninger på Bobakken.

Der blev foretaget lokal reparation revnet ledning med en strømpeforing. Herudover blev nedløbsbrøndene langs facaden udskiftet

Højvandslukke i varmecentralen og teknikrum

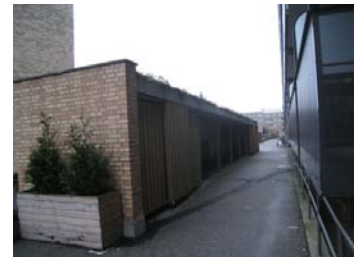
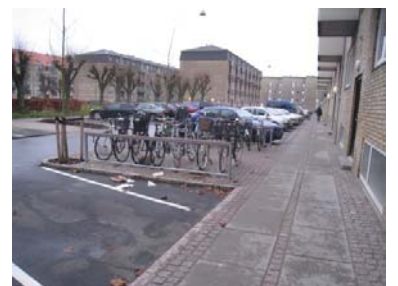
På Bobakken er der plantet nye træer ved indgangspartierne og ved nyetableret parkering ved fælles arealet er der plantet nye bøgehække.

På gårdsiden er opsat nye plantekasser og ind mod naboejendommen er der etableret et fælles bed med forskellige planter. Bedes er dækket med barkflis.

Beplantning og træer eftergås for skader, beskæres og gødskes, min en gang om året.
